Projekt DSB Q_{GR}35605 eller HHJ Q195

Oktober 2018

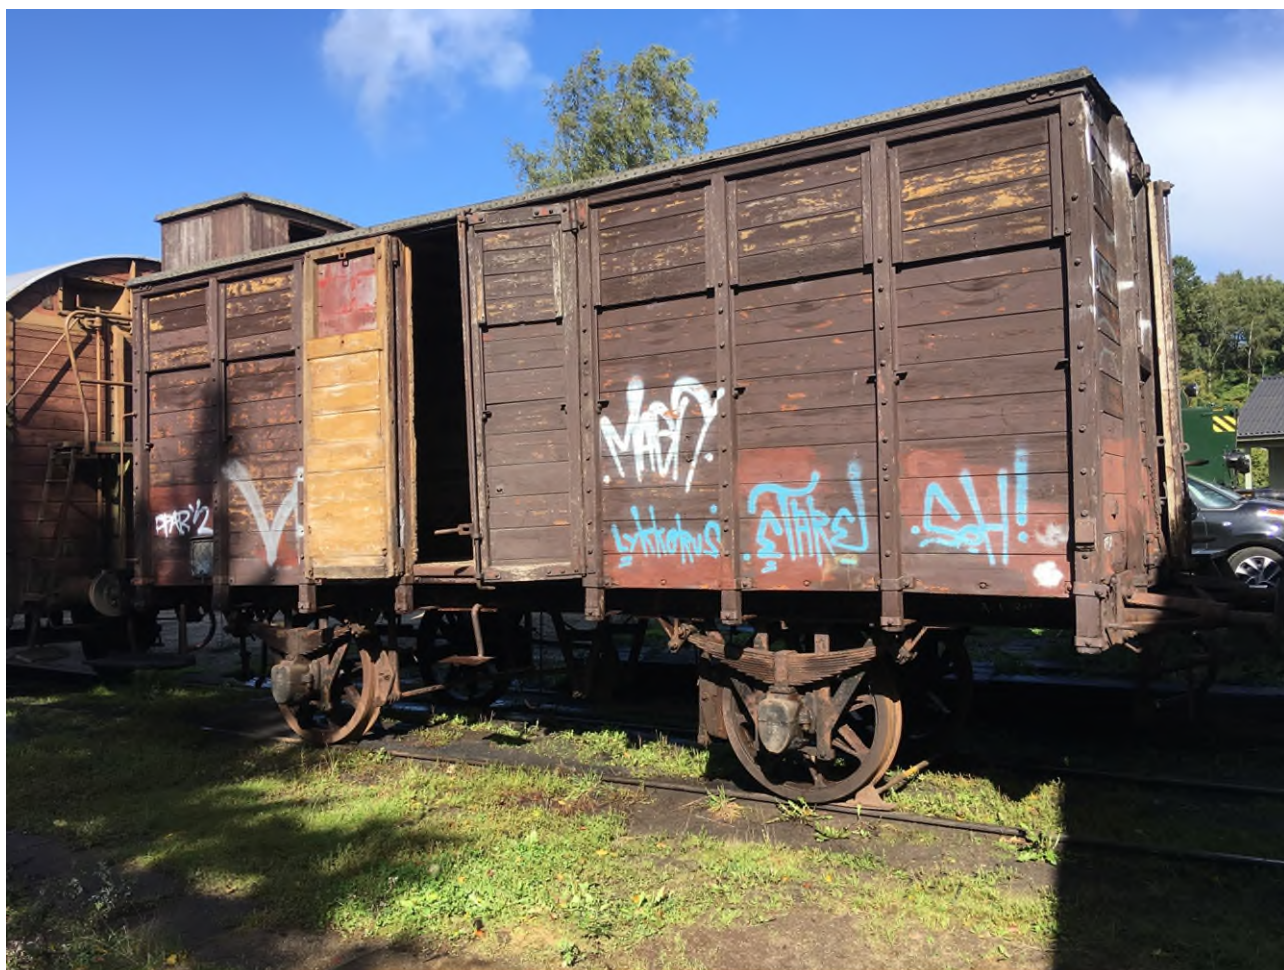
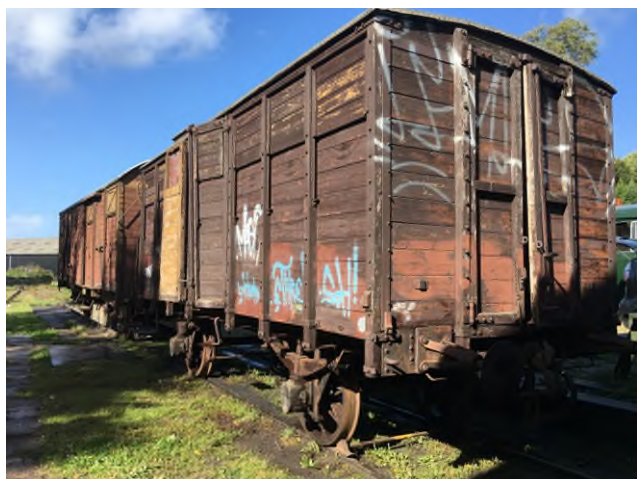
Vognen som den så ud ved hjemkomsten. Især dørene var ringe. Alle hængsler var totalt sammenrustede så dørene ikke kunne åbnes/lukkes og portstolperne havde alt for store huller omkring bolte til hængslerne.

Den første øvelse kom til at bestå i at demontere bremsehuset, så vognen kan komme ind og ud af vores værksted. Og så er det ellers bare at gå i gang fra en ende af med at demontere.

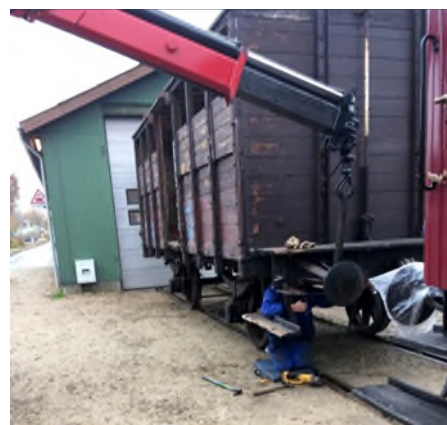
Pufferne løftes af

Pufferne demonteres ved brug af banens nyrenoverede trolje MT51. Dørene demonteres og alle beslag demonteres; hængsler, lukkebeslag, låse etc.

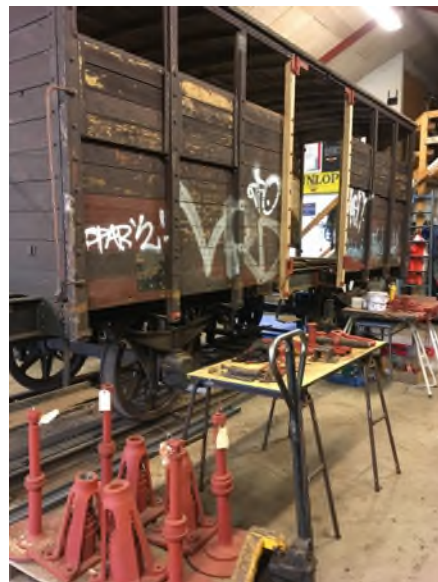
Dørstolper udskiftet, Puffere afrenset og grundmalet

I løbet af januar har vi fået fremstillet og monteret dørstolper / dør-ramme til sideporte og endeporte. Beslagene, som støtter de lodrette sideposter til hovedvangerne er blevet udskiftet hvor nødvendigt. Der er drejet nye bøsninger til pufferne, og puffere er afrenset for rust og malet med rustbeskyttelse. Brædder til nederste kant i siderne klargjort til montage. Hængsler og beslag afrenset, renoveret og grundmalet.

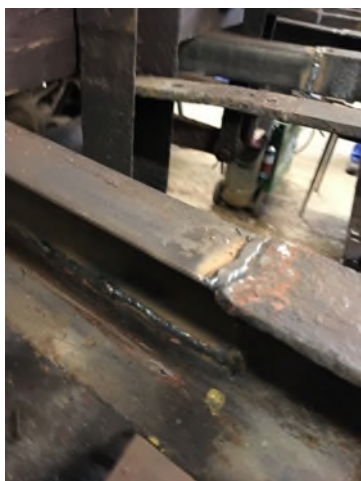
Forstærkninger isvejst i undervognen

Brædder til nederste kant klargjort, Skydelemme demonteret, Flere beslag renoveret og grundmalet, Vognkassen slebet udvendigt, et par forstærkninger er isvejst eller udskiftet i undervognen.

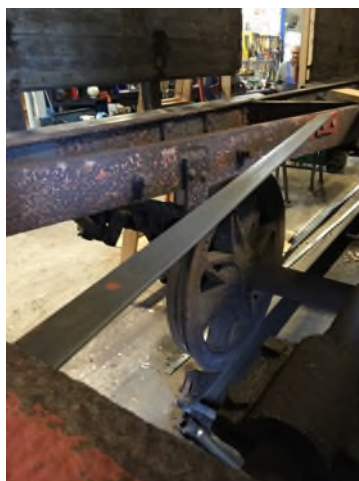
Stivere i undervognen udskiftet

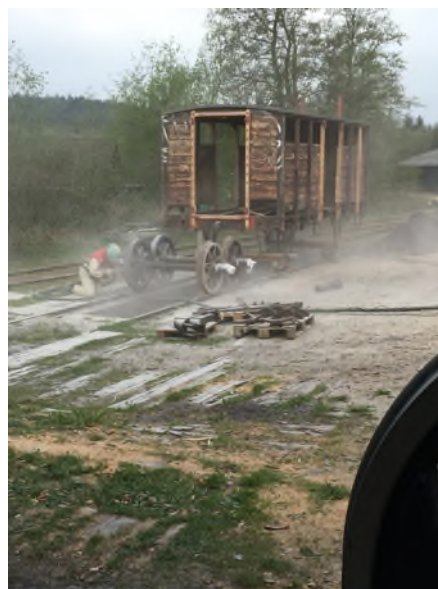
Undervogn, hjul, fjedre og bremse- dele sandblæses

Hjulene er demonteret og vognen sat på deployere. Hjullejre er demonteret, adskilt og rengjort. Undervogn, fjedre, bremselede og hjul er blevet sandblæst og grundmalet

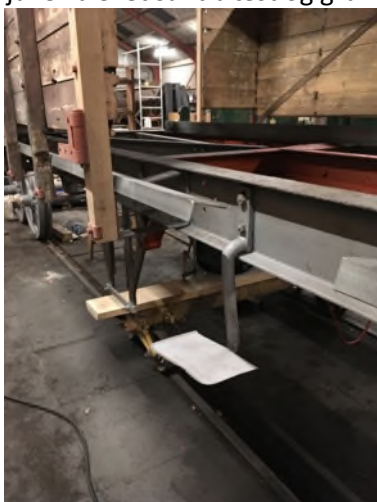
Undervogn sandblæst

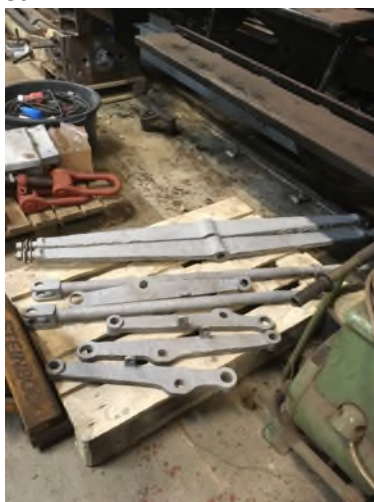
Bremselede Sandblæst

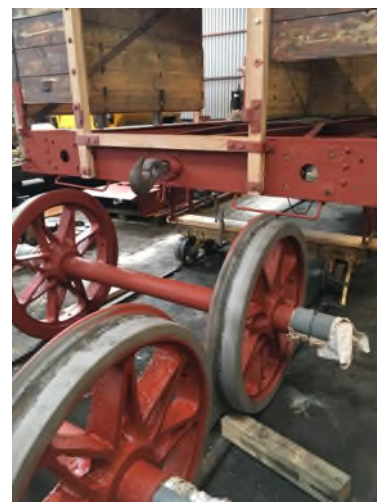
Hjul og undervogn grundmalet

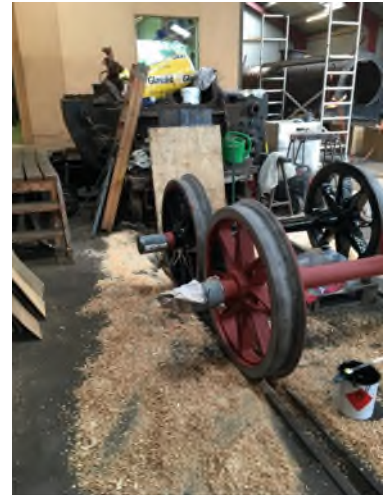
Hjulene færdigmales

Andre opgaver har krævet opmærksomhed i denne måned, men det er trods alt blevet til færdigmaling af hjulsættet, lejehusene, bremsehængere og en del beslag til vognen.

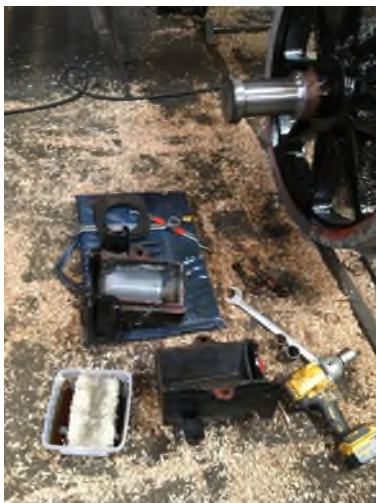
Lejehus med ny smørepude, klar til montage

Der har været travlhed med at færdigmale hele stålkonstruktionen, efterse lejehus og udskifte smørepuder og klargøre træ til nye porte. Vognen er kommet tilbage på egne hjul og der er isat nye brædder i underkanten af vognkassen, hvor de gamle brædder var "sølle"

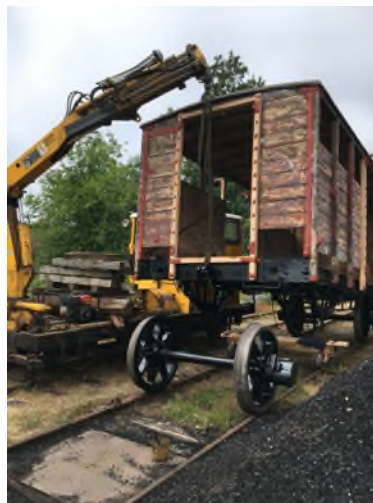
Vognen sættes tilbage på egne hjul

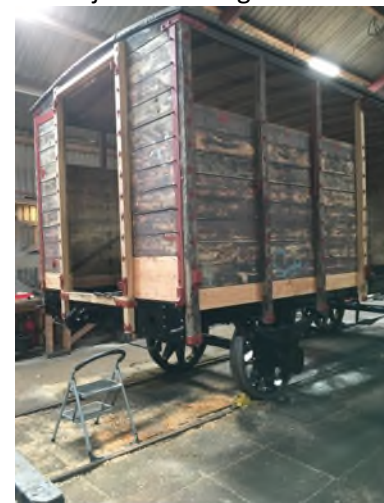
Brædder i nederste kant udskiftet

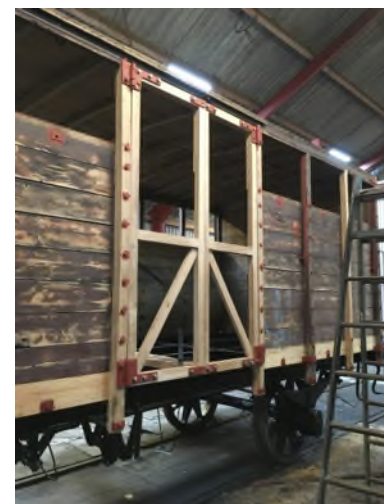
Der fremstilles nye låger.

Al tagpap er fjernet fra vognen. Puffere er slutmalet. Der er ilagt nyt trykluftrør under vognen (kører som ledningsvogn). Der fremstilles nye låger og beklædning af disse er påbegyndt. Skydelemmene får også en kærlig renovering og en gang grundingsolie.

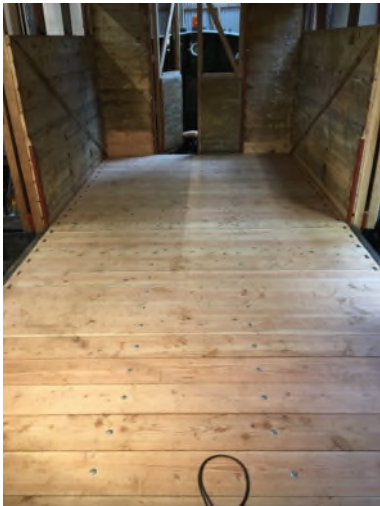
Så har Q-vognen også fået nyt gulv

Så har Q-vognen fået nyt gulv, og indvendig behandling med grundingsolie er i fuld gang.

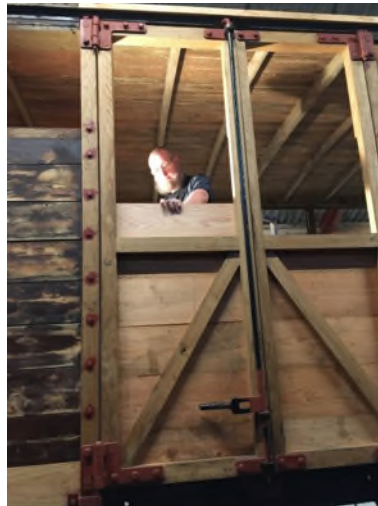
Portene bræddebeklædes

Lågerne er blevet bræddebeklædte, Puffere og trækkroge er monteret. Bremsstænger, bremsesko og bremseklodser er monteret. Og siden begyndelsen af marts har Q-vognen været corona-ramt. V har derfor brugt en del timer på andre opgaver – oprydning udenfor, ny "gammel" drejebænk m.m.

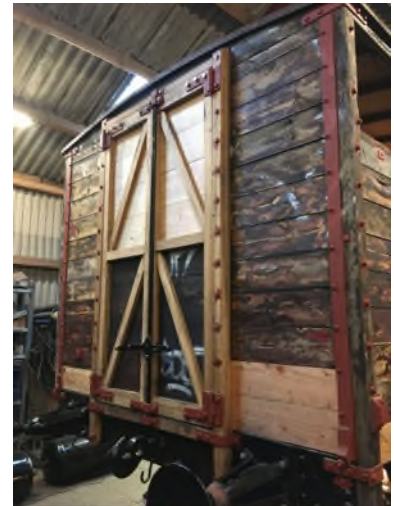
Portene får gamle og nye brædder

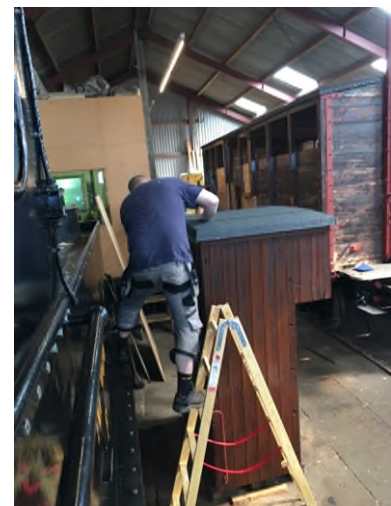
Bremsehuset får nyt tagpap

Nu er der kommet gang i arbejdet med godsvognen igen. Vognen har fået nyt pap på vognkassetag og bremsehus. Vinduer til bremsehuset er gjort klar og malerne er i fuld sving.

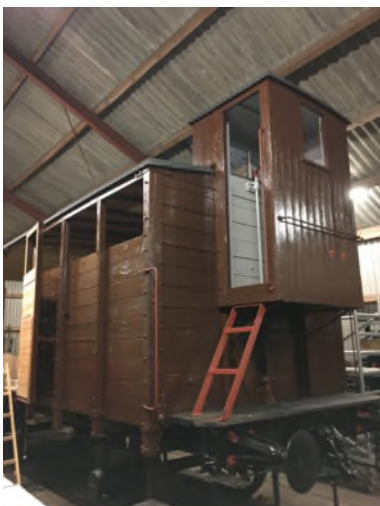
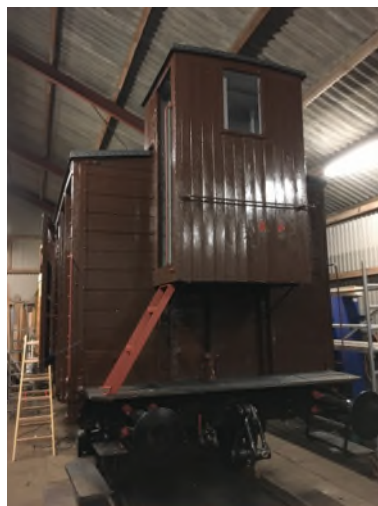
Bremsehuset er monteret

Bremsehuset er monteret, og udvendigt malerarbejde er næsten færdigt

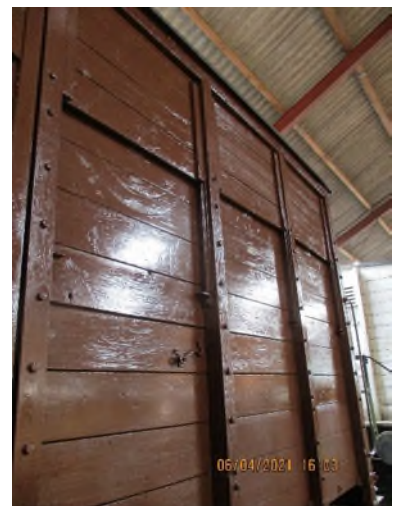
Så er skydelemme også monteret
