Projekt MT51

Det var egentlig kun meningen, at troljen skulle have et par småreparationer af lidt rust, så fra starten var det næppe stort nok til at blive kaldt et projekt.

Alle malede flader skal afrensnes fuldstændig. Tæring, primært på førerhuset skal fjernes og ny plade svejses i. Der vil blive lavet ophæng bag førerhuset til løftestropper og kæder.

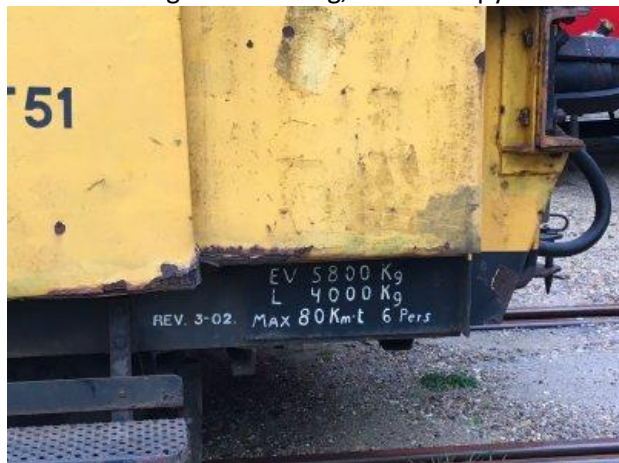
Lidt rust i en dør og i underkanten af førerhuset

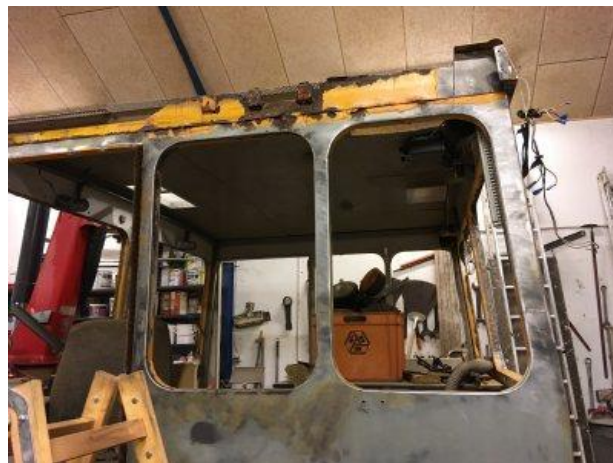
Men så var der jo også lige lidt rust i tagkanten

Løsdele i form af håndstænger, døre, afskærmninger, dørplade på taget, samt lygter, rotorblink, antenner, og andet "løsøre" demonteres. Der viser sig mere rust end først antaget. Førerhuset børstes af for al resterende maling. Rust i tagkant på den ene side skæres ud.

Arbejdet fortsættes med afrensning af al maling. Ny pladekant i tag, højre side, tildannes og klargøres til svejsning.

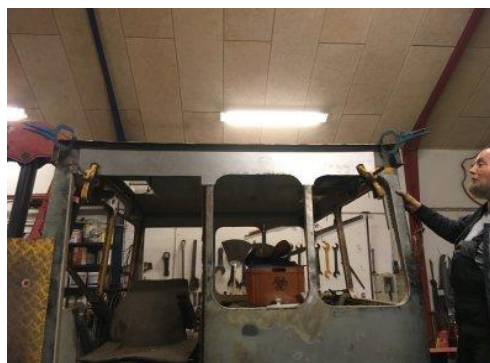
Ny tagkant tildannes i den ene side

Puffere og forreste pufferplanke renses for rust, grundmales og lakeres. Udskiftning af tagkanter fortsættes. Trinbrædder demonteres, renses og grundmales. Ladkanter i træ er rådne og fjernes.

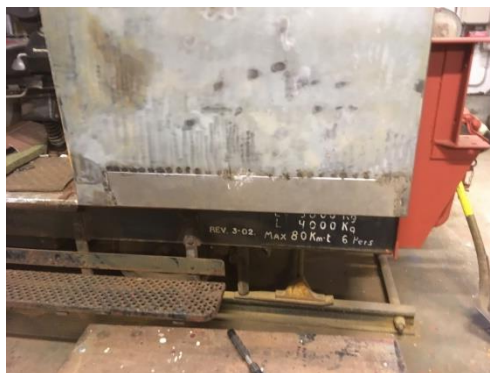
Pladekant udskiftes

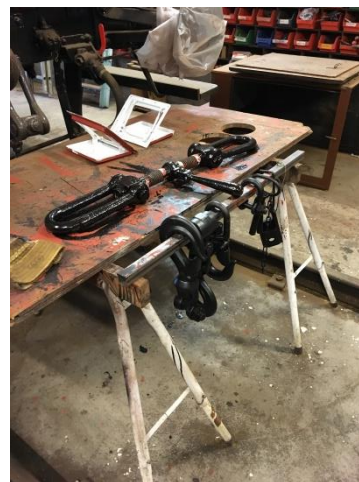
Også alle de små detaljer renses og males

Afrensning af rust fortsættes; først med nålehammer, så med roterende stålbørste. Derefter rustbeskyttende grundmaling. Også alle de små detaljer i form af kroge, håndtag, beslag og lemme får en grundig omgang. Dørene har fået udskiftet de nederste 15 – 20 cm og pladesmeden har været i gang med at rette pladespræl efter svejsning. Pladearbejdet er nu næsten færdigt.

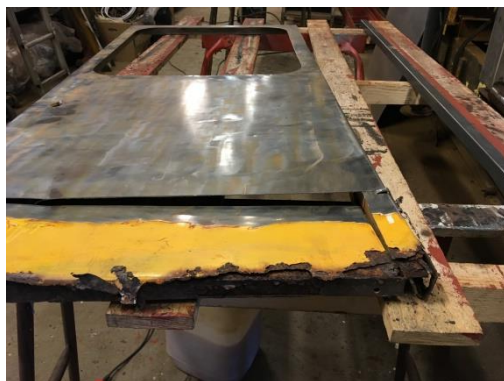
En dør – lidt rådden i nederste kant

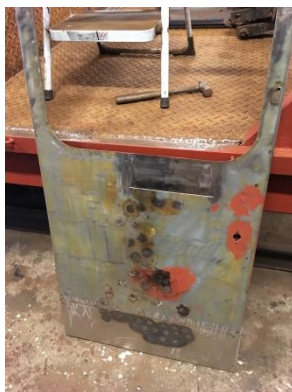
Samme dør – har fået udskiftet underkant og en lap under vinduet

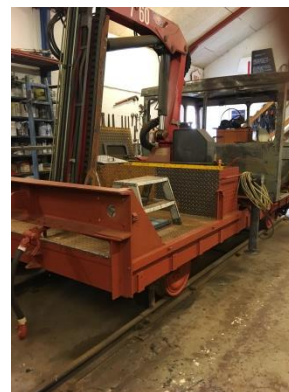
Lad, pufferplanker og værktøjskassen renses helt i bund og grundmales

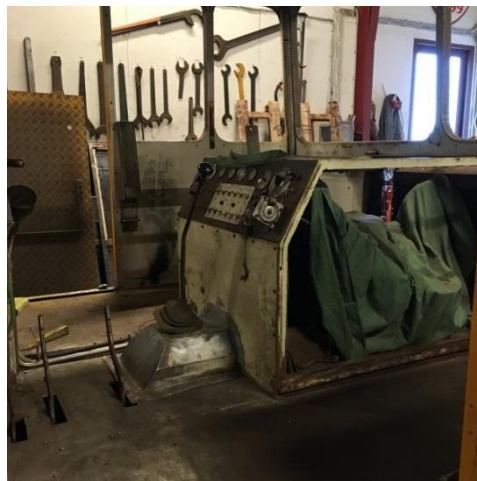
Førerhuset er tømt og afrenset

Førerhuset er blevet tømt for "løsøre". Uffe har ombetrasket sæderne, gulvmåtter er fjernet og selve gulvet er afrenset med stålborste og malet med rustbeskyttelse. Hulrummene i sider og døre er behandlet med tectyl de steder hvor der har været svejset, og hvor det har været muligt at komme ind.

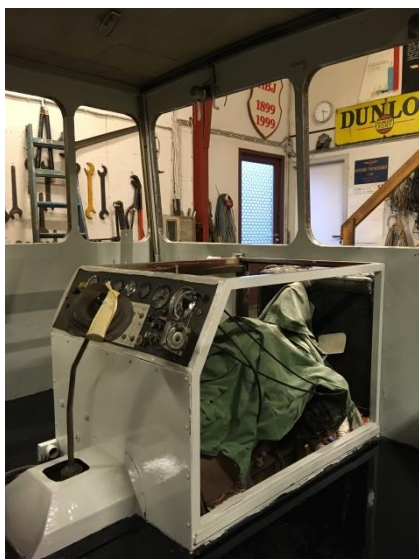
Førerhuset nu malet indvendigt

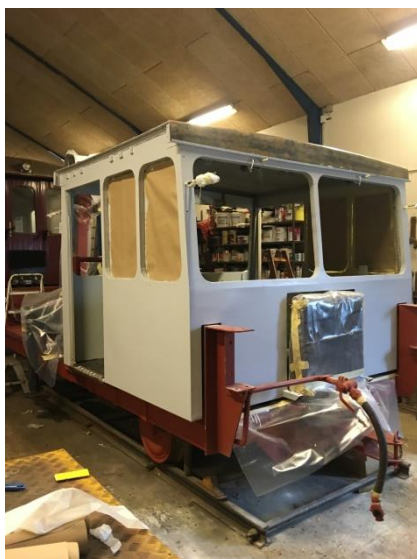
Første gang primer

I løbet af måneden er det sidste spartlearbejde blevet udført, og de sidste dele er blevet afrenset, grundmalet og klar til maling. Kabinen er blevet malet indvendig. Kran og førerhus er afdækket, og førerhuset har fået første gang primer, er blevet finslebet og har fået påsprøjtet anden gang primer. Troljen er flyttet til "malerværkstedet" og er klar til at blive sluttakeret.

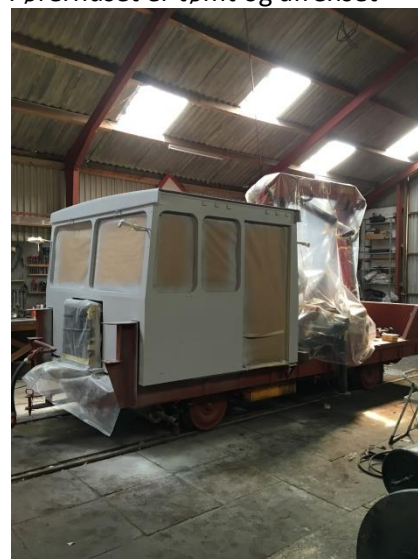
Afdækket og påsprøjtet 2. gang primer

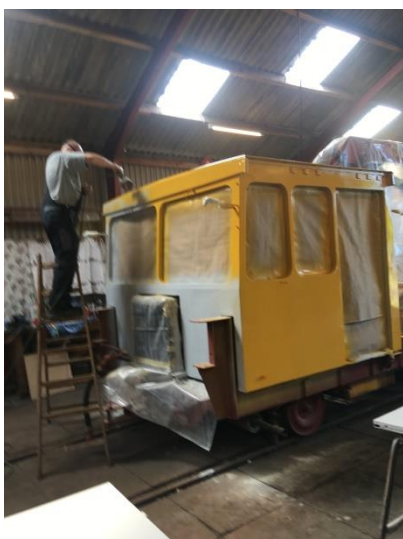
Førerhuset påføres første gang dækmaling

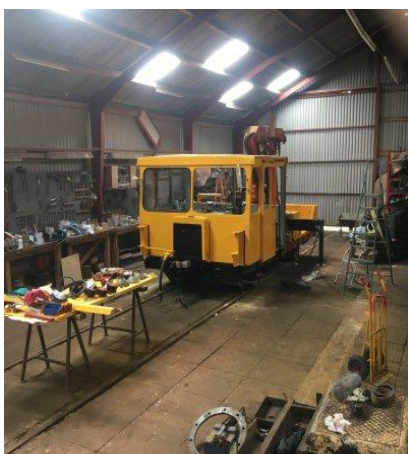
Troljen er næsten færdigmalet. Vanger, hjul og ladkanter er malet med pensel. Også alle smådelene har nu fået deres rigtige farve

Nu begynder det rigtig at tage form. Førerhuset er blevet sprøjtelakeret. Beslag, vanger, hjul, ladsider er malet; værktøjskasser er blevet malet indvendig og udvendig. Dørlåse og håndstænger er monteret.

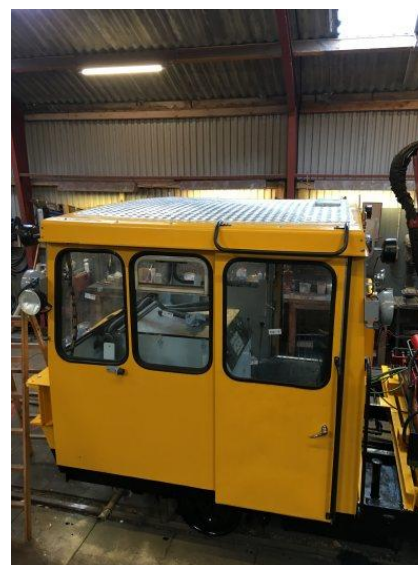
Tag, Vinduer, håndstænger, lygter, horn, signalapparater m.v. er under montage

Ruder monteres. Der monteres tagplade og ventilationslemme. Børstelister ved døre monteres. Lygter, projektører og horn monteres. Forreste pufferplanke er lagt på plads i beslagene og pufferne er fastspændt. Der er fremstillet ny udstødning og kranen er blevet poleret op. Litringingen er sat på.

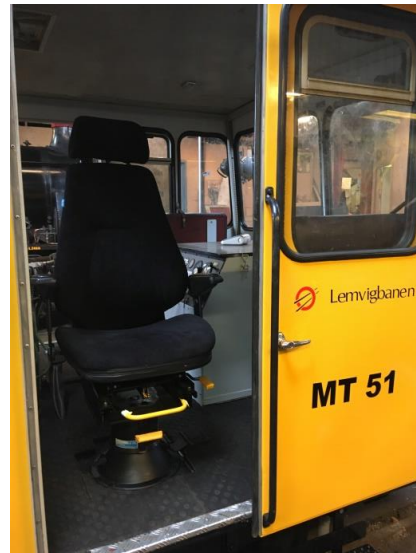
Trolje med funklende nyt førersæde

Og så har troljen fået et funklende nyt førersæde, så nu bliver der kamp om at "sidde godt".
