Projekt Rumpeged

Hvad vi fandt under presenningen en forårsdag i 2013

Her stod den og rustede mere og mere, indtil den blev halet frem i forsommeren 2013 til vurdering. Og meningerne var meget delte. Mange drømte om at se den gå op i flammer på Sct. Hans bålet. Men et par naive nybegyndere gik i gang med at undersøge vognen nærmere. Det viste sig, at undervognen var sund, og at taget kunne reddes ved at udskifte en kant på 10-15 cm hele vejen rundt. Men ellers var den godt nok sur i kassen. Meget sur. Det endte dog med en beslutning om at prøve at redde hvad der kan blive Danmarks eneste gennemrenoverede, kørende rumpeged. Følg med efterhånden som projektet skrider frem.

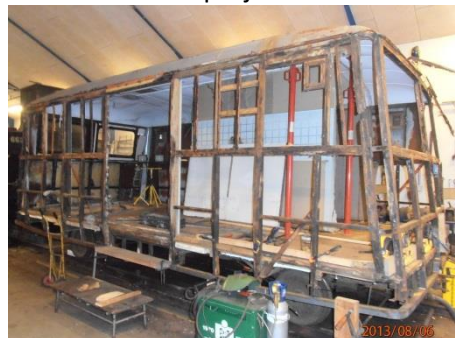
Den ene side afklædt for plader. Der ses stadig rester af skillerum med køkkenfliser inde i vognen

Den indvendige beklædning på vægge og loft fjernes, og al isolering i hulrum og under vognbund tages ud. Gulvet med vinylbelægning og en særlig konstruktion med 20 mm flamingoisolering fjernes og afslører, at det underliggende bræddegulv er friskt på nær enkelte brædder i kanterne. Det må have været en dyr sag at opvarme vognen til beboelsestemperatur

Genopbygning påbegyndes ved at udskifte den vinkeljernsramme, som danner underkant for sidepladerne, og som midlertidigt kan anvendes som bæring for sidesprosserne efterhånden som de udskiftes. Der skiftes kun et lille stykke ad gangen, så taget stadig er understøttet resten af vejen rundt, og på et par soldater midt i vognen.

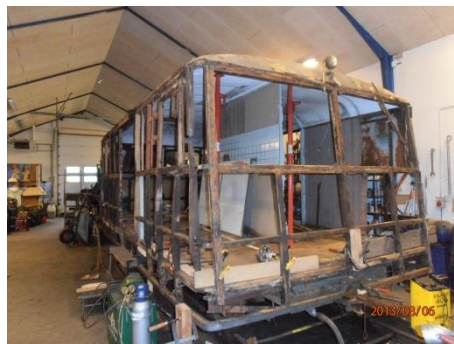
Vinkeljernskanten opbygges

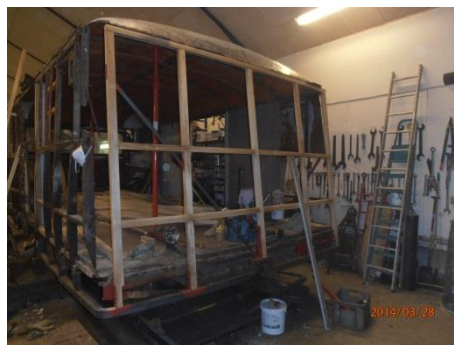
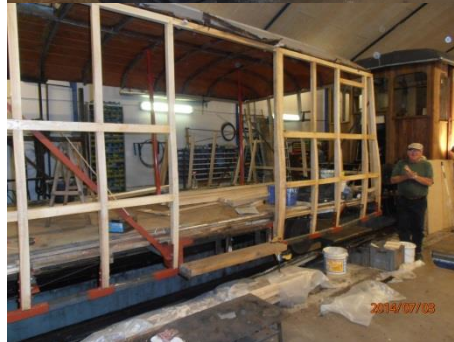
Nyt træskelettet opbygges gradvist

Successivt fjernes pladebeklædning og træskelet (det der er tilbage) på en halv vognside ad gangen, og den nedre vinkeljernsramme opsvejses, sidesprosser tilpasses og tappes sammen. Over dørene samles tagsprossen med "fransk lås". Med udgangen af august måned er hele træskelettet færdigt.

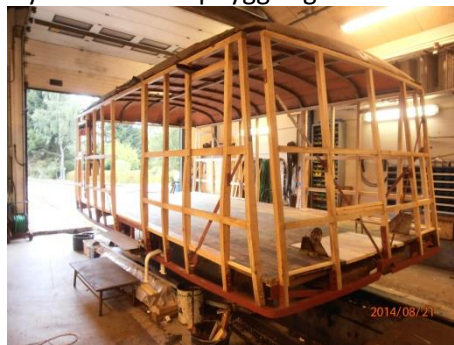
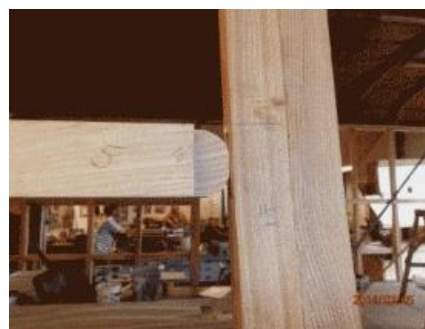
Træskelettet tappes sammen og samlingerne låses med dyvler

Tilpasning, skæring af tappe og udstemning af alle dele til buet front.

Prøvesamling og endelig montering af den første side – den buede front.

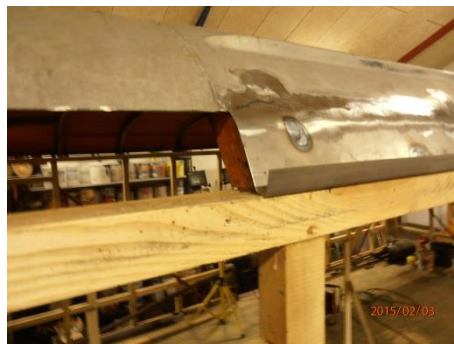
Ny tagkant med tagrende isvejses

Nye plader til tagkant og tagrende hentes hos sponsor. Første plader tildannes og hæftesvejses. De runde hjørner giver en lille udfordring.

Tilpasse, hæfte og fuldsvejsse tagplader med ny tagrende hele vejen rundt

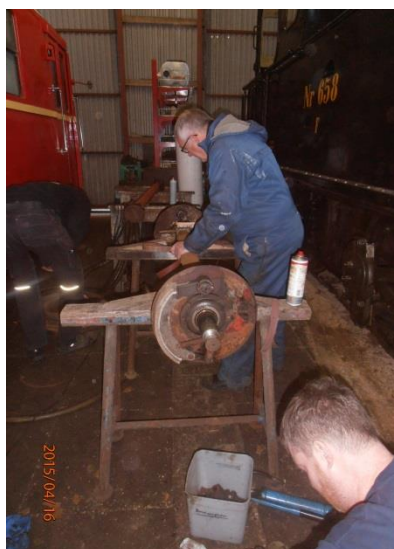
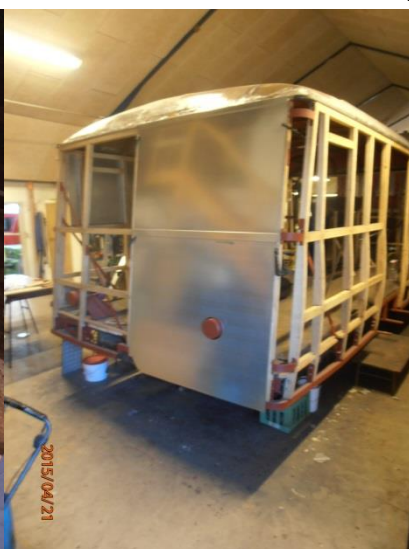
Et brugt hjulsæt fra en anden rumpeged renoveres De første sideplader tilpasses

Vi har været heldige at få et hjulsæt i rigtig god stand fra en anden rumpeged. Disse adskilles, renses, justeres og males og lægges på lager. Sideplader hentes hos sponsor. De første plader til den ene front tilpasses.

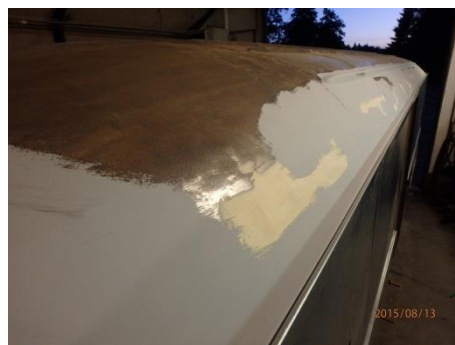
Spartles og slibes

Tagkanter tilrettes. Overgang til tagflade spartles og slibes, spartles og slibes, spartles og slibes

Tagkanter spartles og slibes

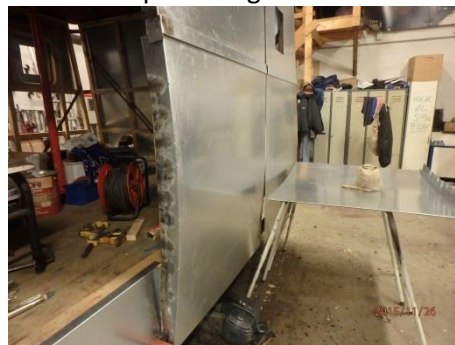
Plader til døråbninger stukkes

Pladerne til døråbninger på den nederste del stukkes, så pladerne kommer til at følge sprossernes krumning

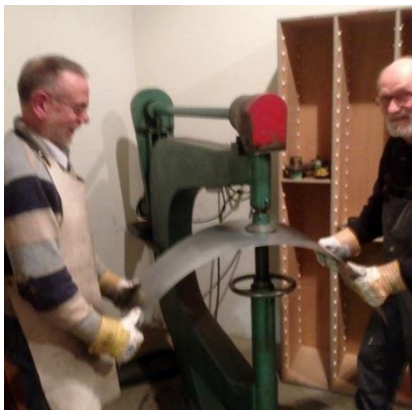
Plader til hjørner kuples på Silkeborghammer

Sømme hjørner øvre del. Kupling af plade til hjørnerundingen nedre del på Silkeborghammer. Tak for lån til Teknisk Skole Silkeborg

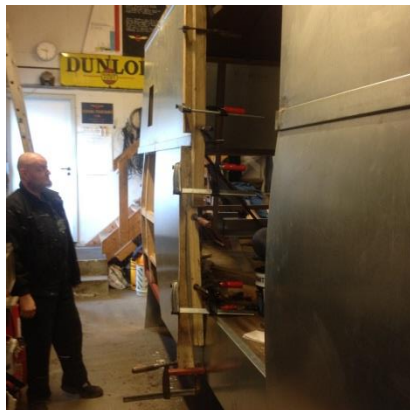
Sideplader tilpasses og sømmes

Tildanne plader til de dobbeltkrumme hjørner på nederste del. Sømme sideplader.

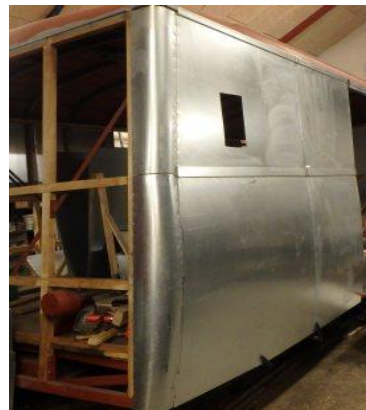
Det første hjørne. Nederste del er dobbeltkrum i den ene kant

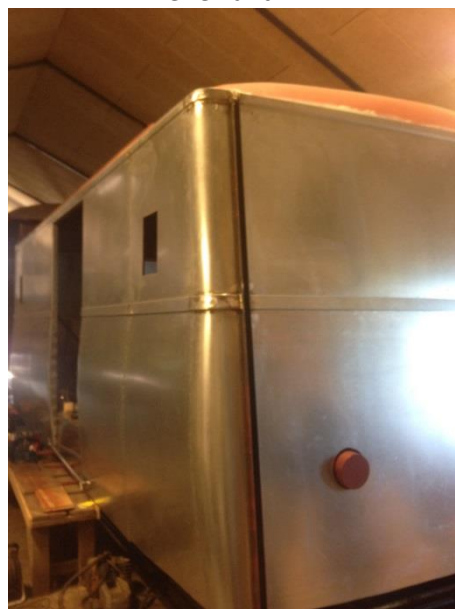
Færdigt hjørne med tagkant, mavebælte og tagnedløb

Fremstille og pålodde hjørner til tagkant og tagrende
Fremstille og påsvejse mavebælter på de runde hjørner
Tilpasse, montere og lodde tagnedløb

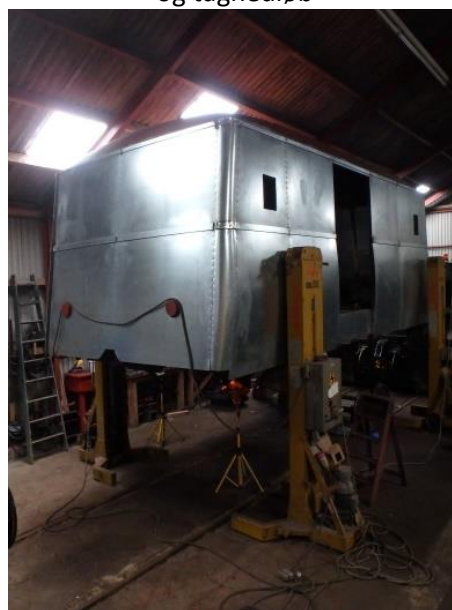
Rumpegeden er blevet flyvende

Rumpegeden flyttes. Hjulaksler demonteres og vognkassen løftes op på donkrafte, så det bliver muligt at afrense og rustbehandle undervognen

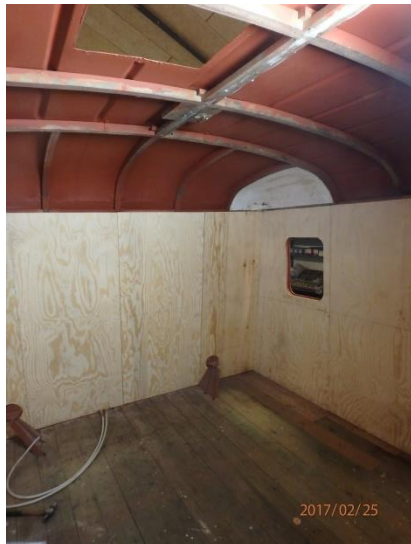
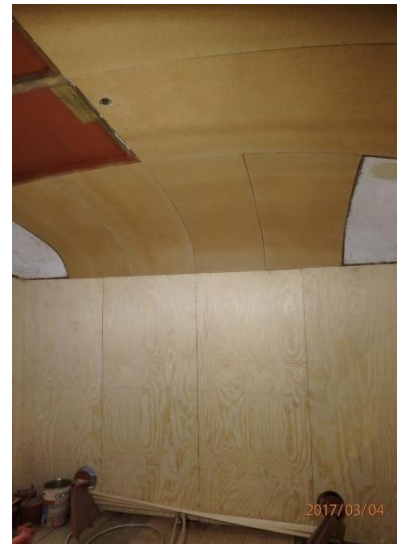
Indvendige sider og loft beklædes

Månedens er gået med beklædning af indvendige sider og loft

Så er de sidste loftsplader monteret. Og ellers er måneden gået med klargøring af andet materiel inden sæsonstart.

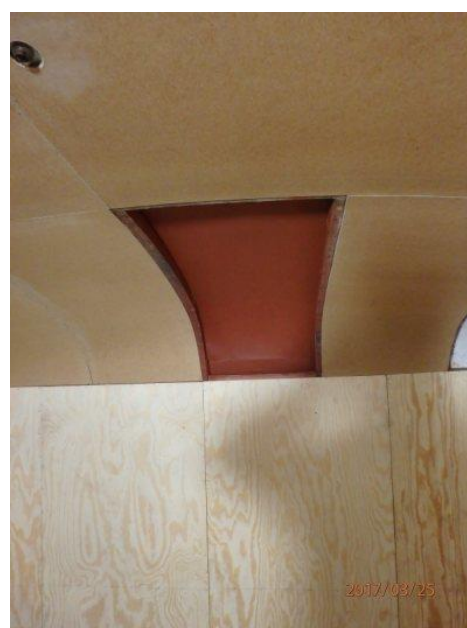
Sidste loftsplade

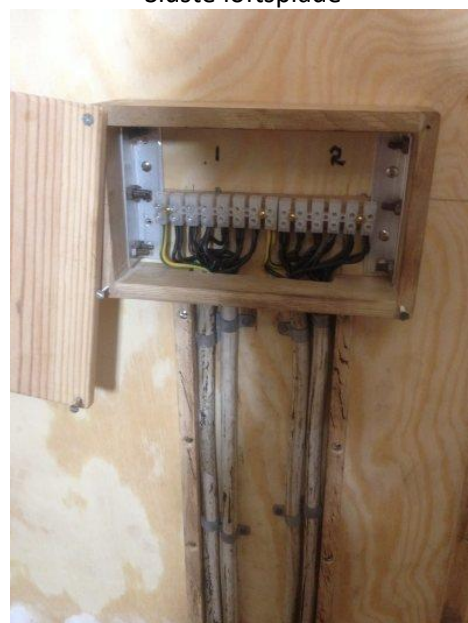
Elinstallation

Vi er i gang med alle småtingene. Elinstallation er færdiggjort. Skydedørene er færdigmonterede med håndtag og låse. Alle dæklister over samlinger er monteret, og sider er spartlet ud, klar til maling. Dækrosetter omkring pufferne indvendig er monteret. Støttesøjler midt i vognen er fremstillet og monteret.

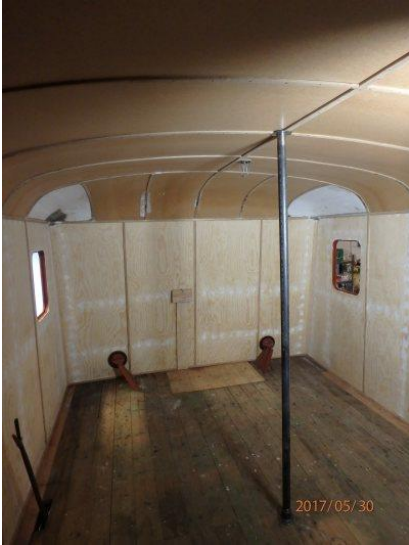
Indvendig beklædning færdiggjort – klar til maling

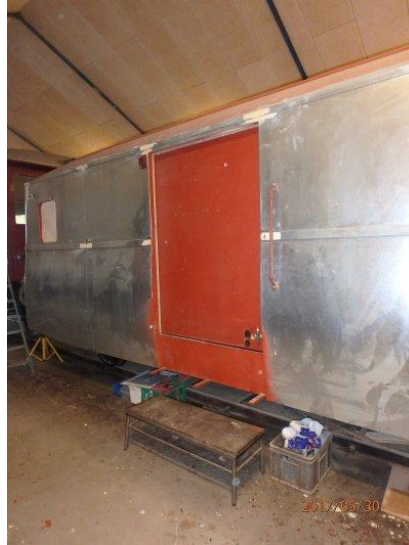
Skydedøre monteret

Nu har rumpegeden fået monteret kugleskinner til skydedørene og dørkarme med fals til dørkanterne i lukket position. Der er fremstillet samle-kasser til elkablerne og montering af dæklister over pladesamlingerne på sider og loft er påbegyndt.

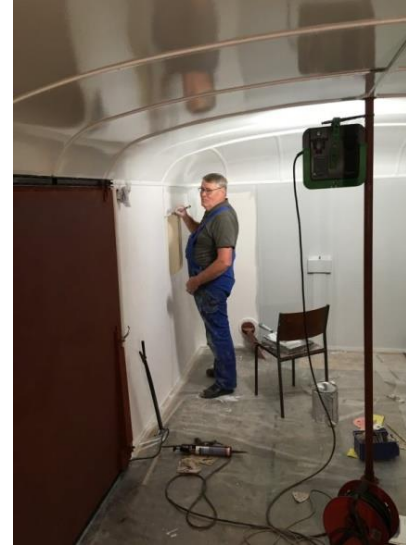
Maling af indvendige sider

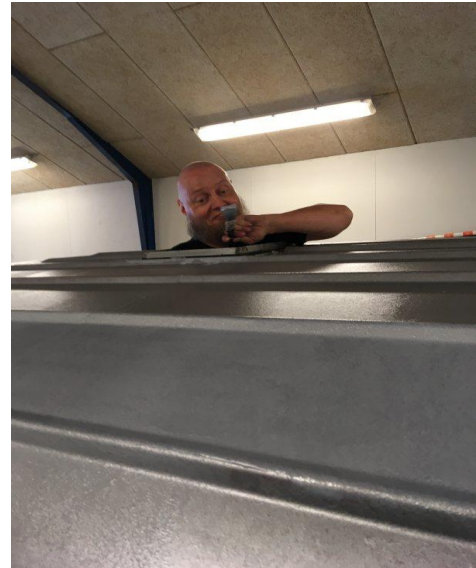
Lars maler tag omkring taglugen

Taget afrenses og males første gang, anden gang og tredje gang.

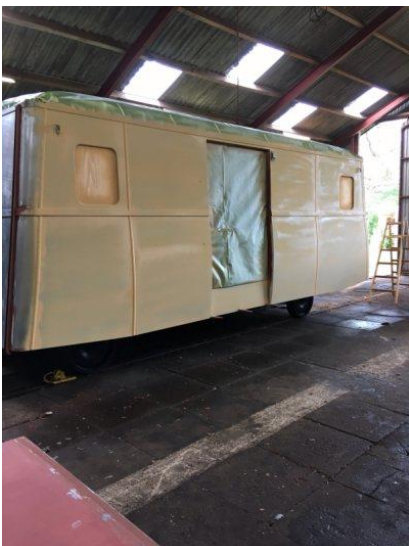
Sidepladerne er primet

Vognen afdækkes, primes, sandes og sprøjtemales. Malerarbejde indvendig færdiggøres. Gulvet afslibes. Der monteres slutlygter og tagluger. Andre detaljer klargøres til montering.

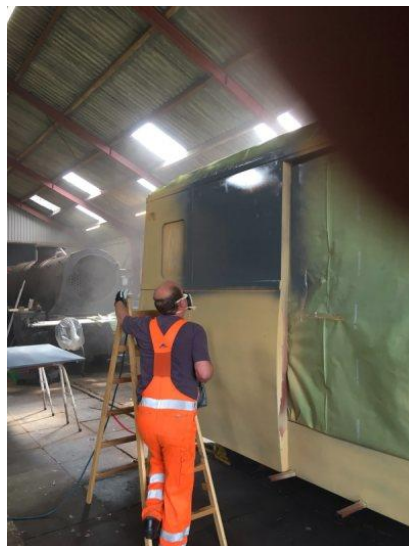
Første gang sanding påsprøjtes

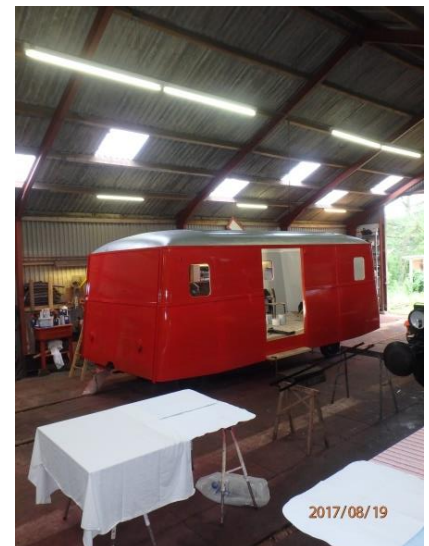
Rumpegeden har fået farve

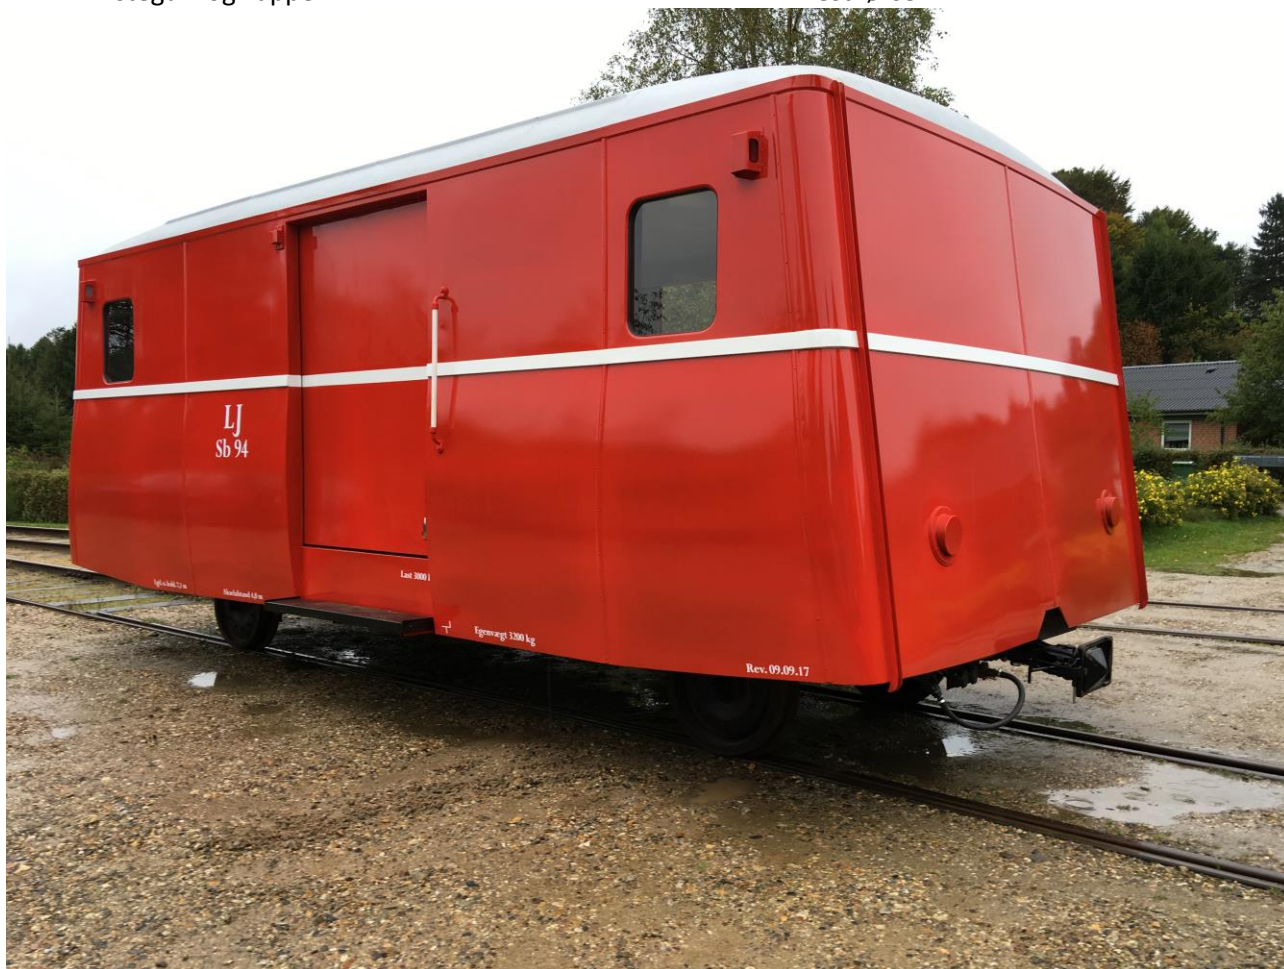
Det færdige resultat

Rumpegeden er færdig og præsenteres for publikum i forbindelse med Veterantræffet 15. oktober 2017. Der er medgået i alt ca. 2400 arbejdstimer og materialeindkøb for godt 30.000 DKK. Vi har fået hjælp fra flere rigtig gode sponsorer, hvoraf et par stykker ønsker at forblive anonyme, eller som kan ses nedenfor. Stor tak til alle, som har hjulpet os til, at projektet har kunnet gennemføres. Det har været et spændende projekt, som kun få troede på i begyndelsen, men som tiden gik, og vognen tog form, har begejstringen og arbejdsindsatsen været stigende. Nu har Veteranbanen Bryrup – Vrads Danmarks eneste gennemrenoverede og kørende Rumpeged, som fremover kan ses på banen på større rejsedage; især i forsommeren og sensommeren.
